INFORME FOTOGRÁFICO SOBRE TRAMOS DE VERTIDOS DE ESCOMBROS EN LA PERIFERIA DE MELILLA

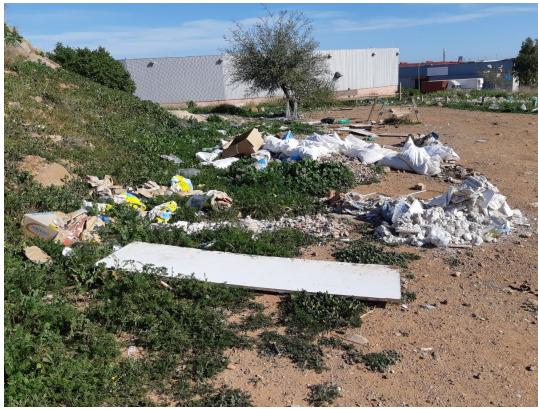
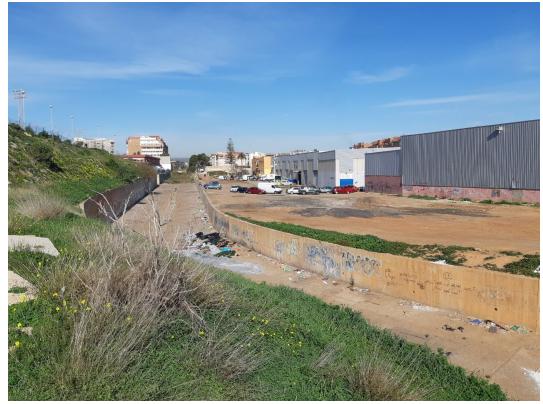
Tramo de la pista de carros entre la frontera de Beni-Enzar y calle Barrio Chino

Se ha vuelto a limpiar tras la limpieza de primeros de 2019 pero la frecuencia no es suficiente para mantener la zona limpia pues a las pocas semanas de la limpieza ya aparecen vertidos

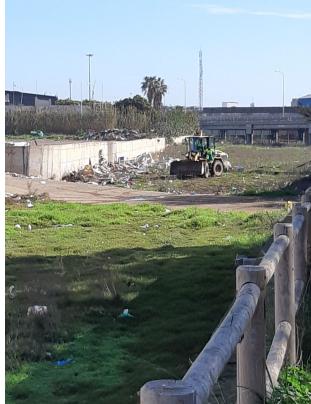
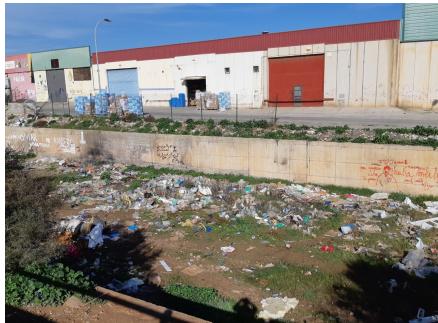
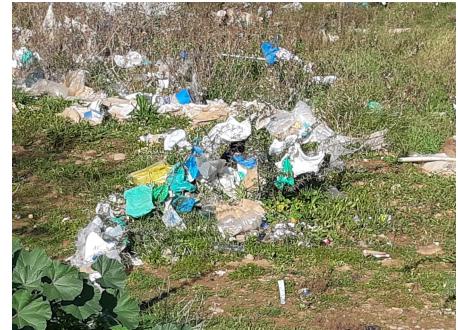
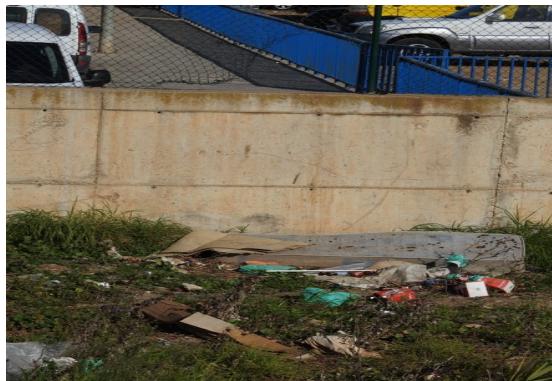
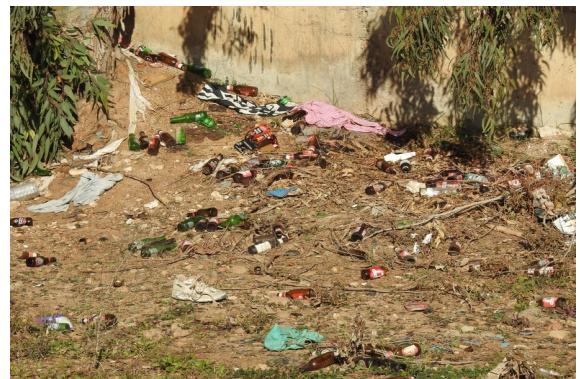
Arroyo Mezquita Se inicia con maquinaria limpieza en la zona cercana a la valla pero semanas después no se ha continuado al resto del arroyo. Las medidas preventivas con vallas de torsión no son antivandálicas y ya están rotas. Los plásticos del cauce llegarán al mar cuando se abran compuertas por lluvias fuertes.

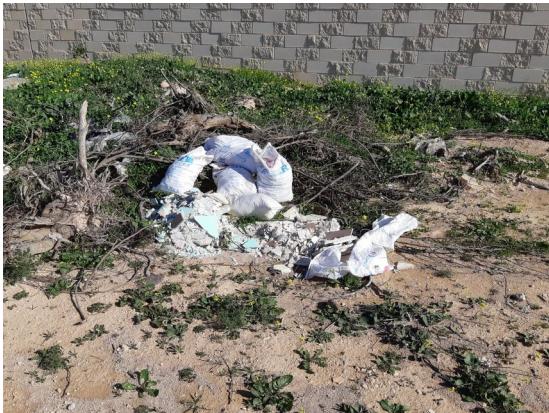
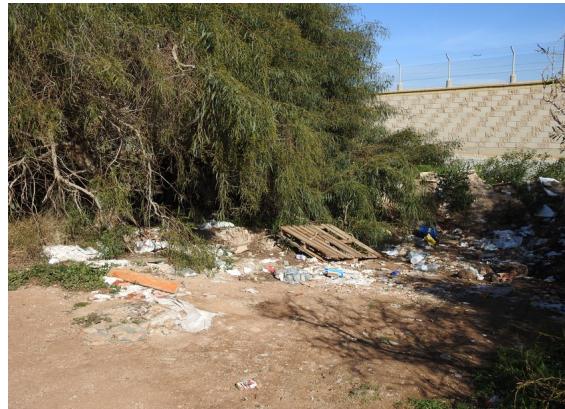
Tramo entre carretera barrio chino y carretera de la Purísima.

Relativamente limpio en la pista de carros aunque se mantienen vertidos en lugares aislados junto a la base militar.

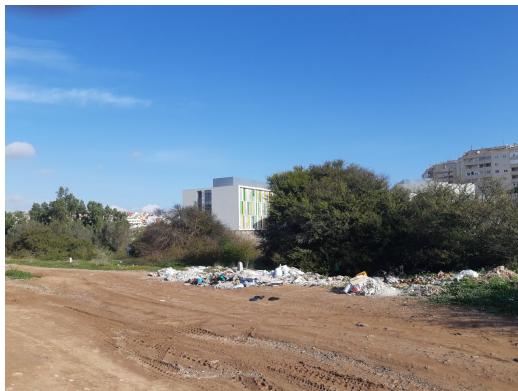
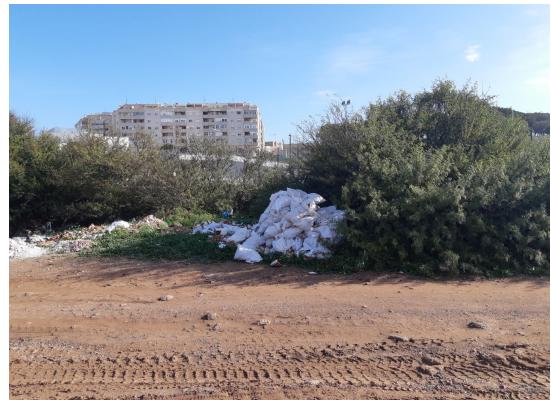
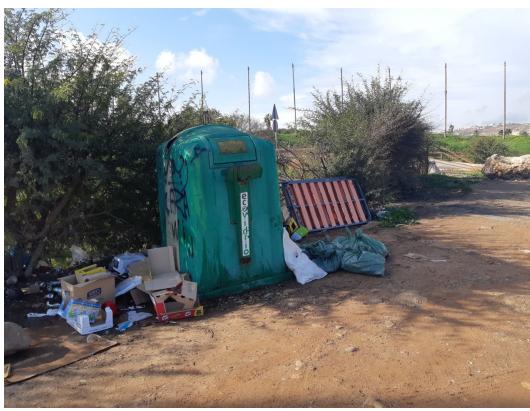
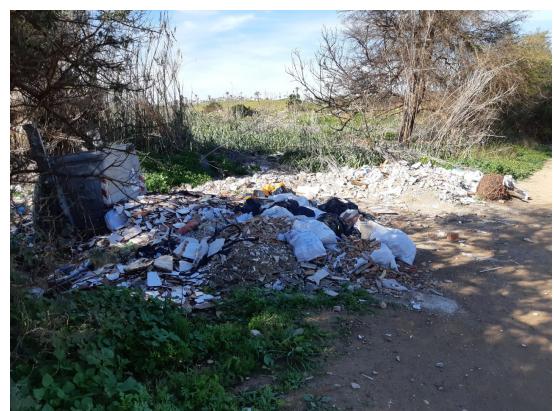
Tramo entre carretera del centro de menores y alrededores del CETI

Punto negro tradicional de escombros que no termina de vigilarse a pesar de que en enero se limpió de basuras pero no de escombros. Todo lo que se limpие ahora deberá limpiarse otra vez para la “Africana”.

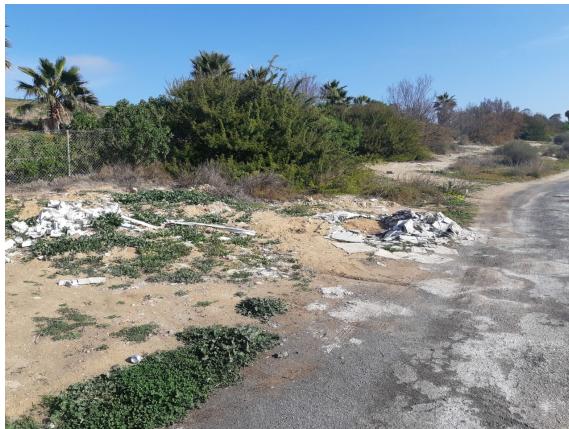
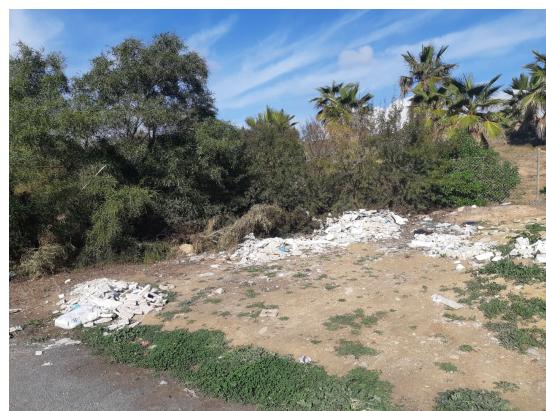
Carretera entre arroyo Sidi Guariach y campo de golf

Alternativa a la pista de carros cuando se vigila ésta.

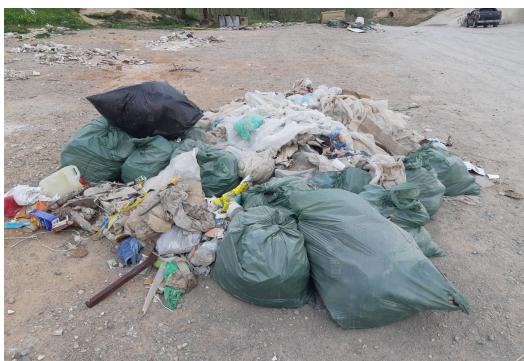
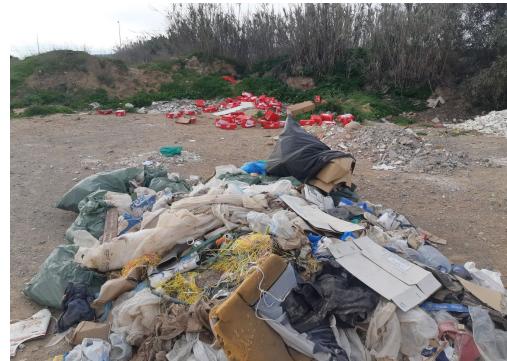
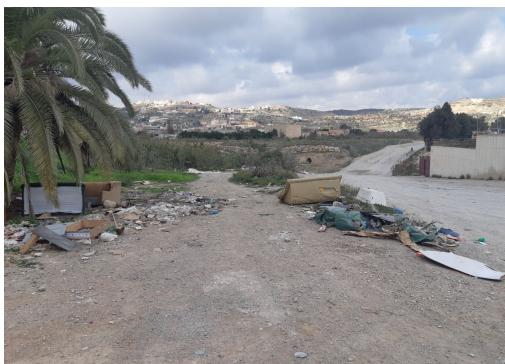
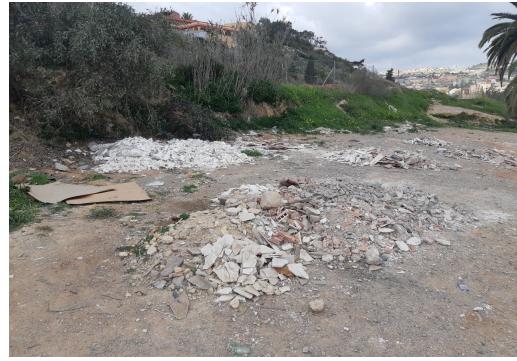
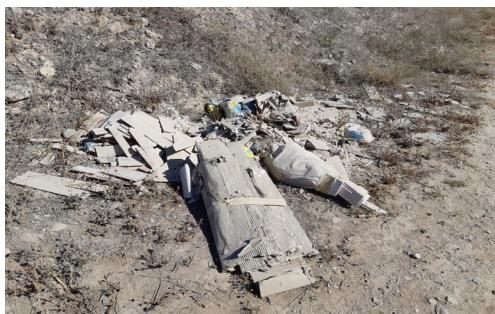
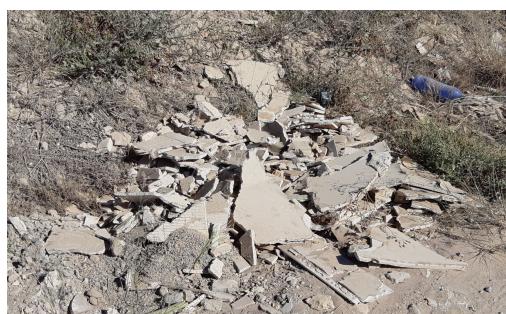
Tramo entre carretera de la Palma Santa y carretera Hidun.

Punto negro tradicional de vertido de escayolas y de escombros. La limpieza realizada (bolsas verdes) se dejan semanas sin recoger. La fotos derecha es la misma semanas después en enero pero ahora ya tiene una descarga de cajas de zapatos.

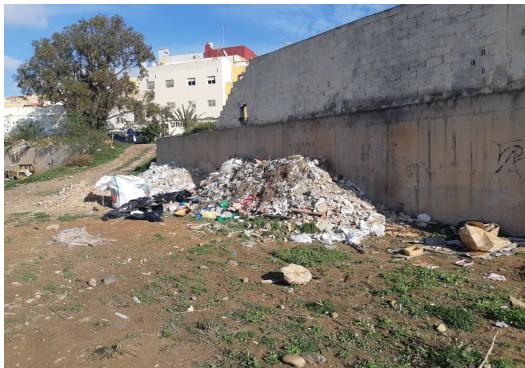
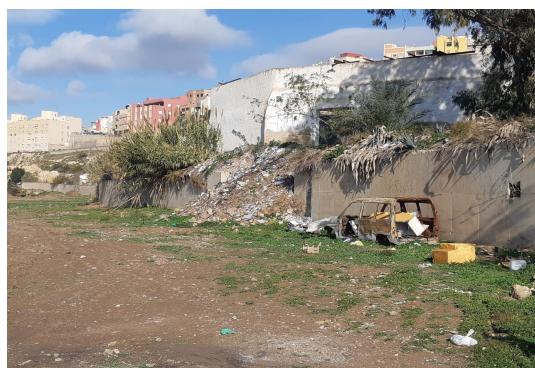
Río de Oro. Faltan medidas preventivas (cerramientos de puertas en el cauce y muros en la zona de vertidos junto al parque de la Cañada)

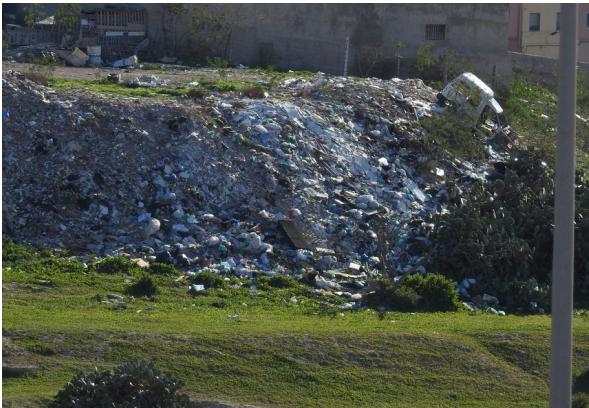
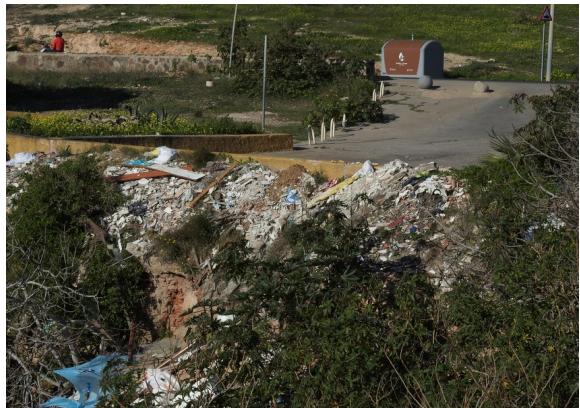
Barranco de Cabrerizas

Se mantienen los puntos negros de tradicionales de vertidos de escombros.

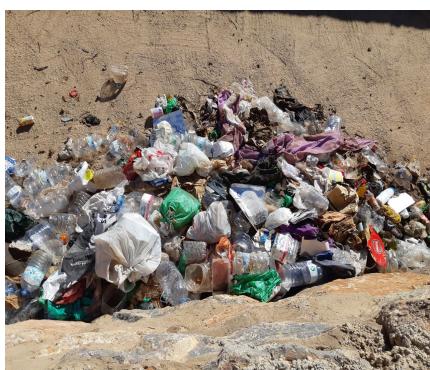
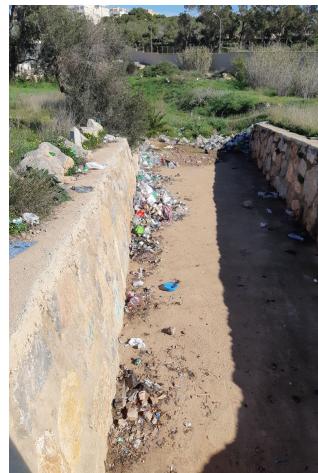
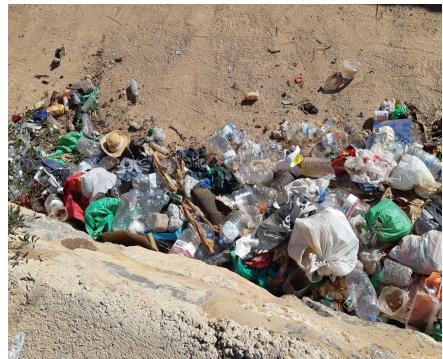
Otros cauces

En este pequeño cauce que cruza la pista de carros vivían el año pasado algunas personas con enseres y cocina que han desaparecido pero se mantiene la basura en el cauce.

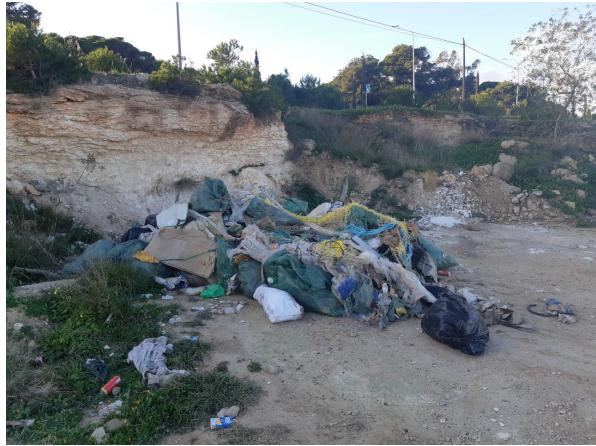
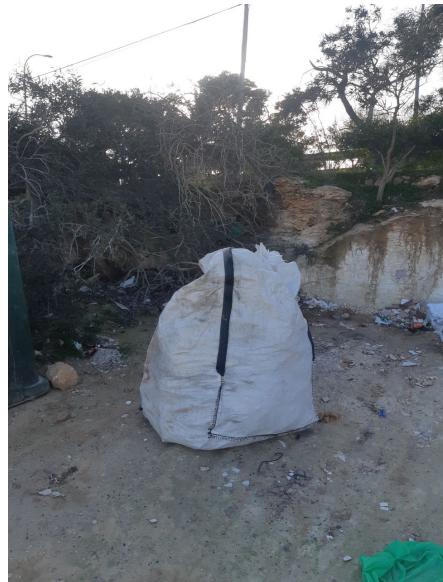
Explanada Rostrogordo y proximidades de los depósitos de agua.

Actualmente recien recogido.

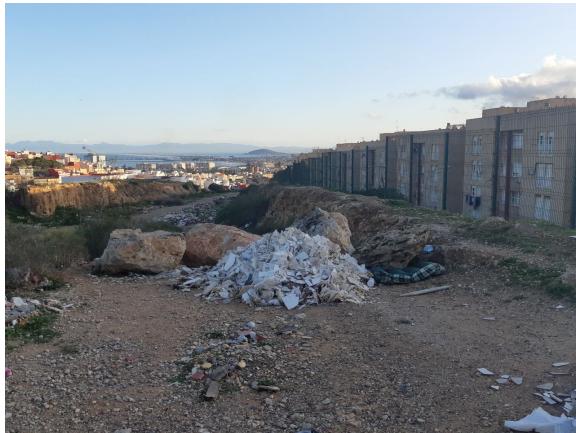
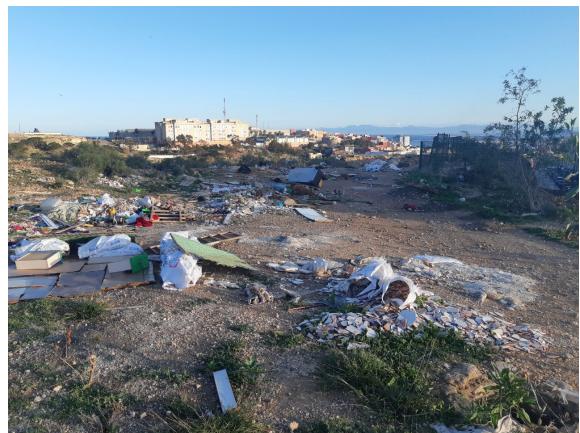
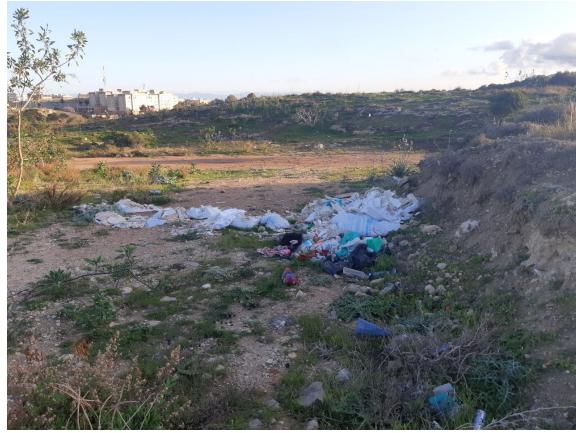
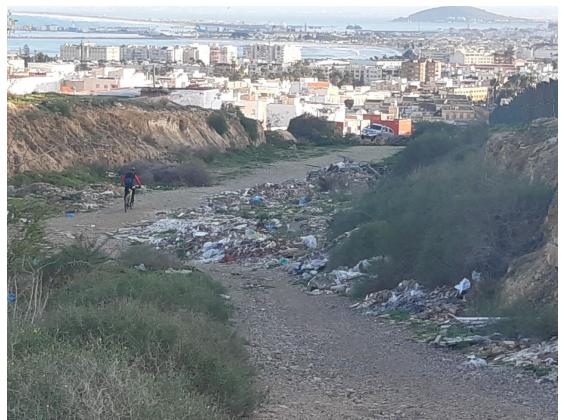
Explanada posterior Tiro Nacional

tras de denunciar el verano pasado por primera vez se ha cerrado en paso de vehículos pero no se ha recogido. Los vertidos en la zona siguen siendo en parte accesibles para coches.

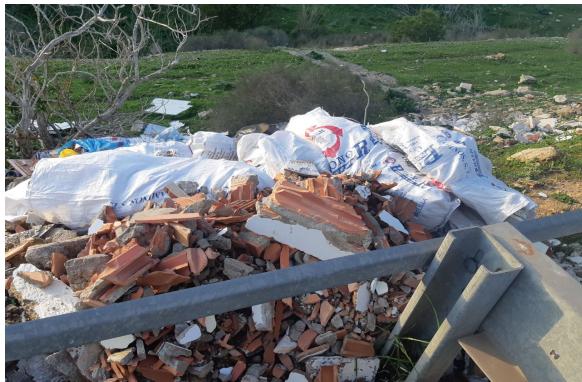
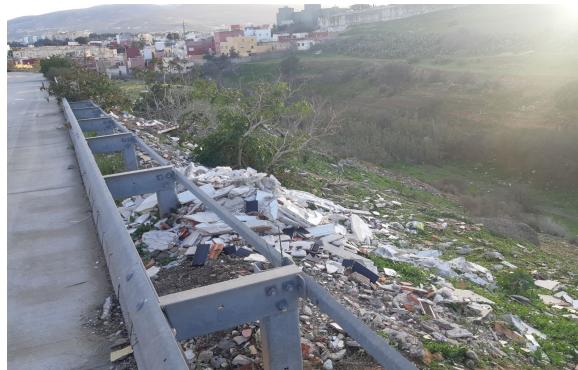
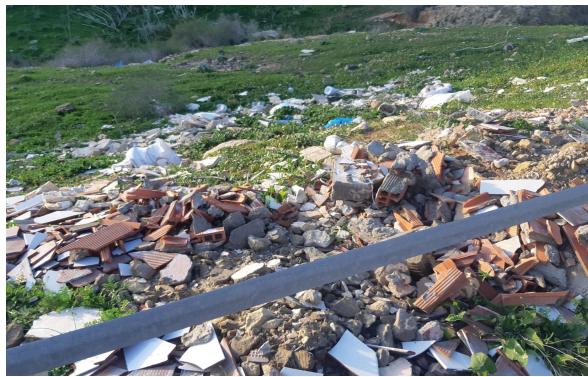
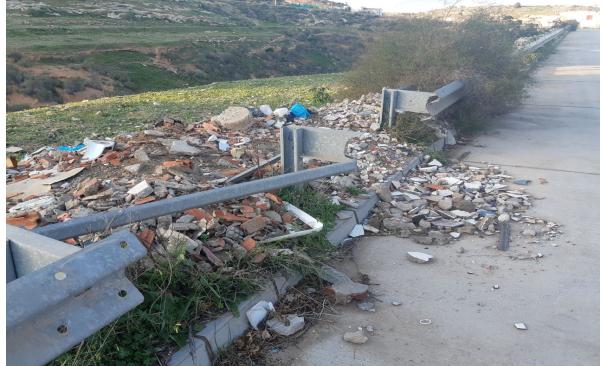
Barranco del polvorín (M^a Cristina)

Igual que el año pasado cuando denunicamos esta zona por primera vez.
